# Gewässer- und Amphibienerfassung zwischen Oppenheim und Guntersblum

Ergebnisse 2021

Barbara Geiger, 31.12.2021

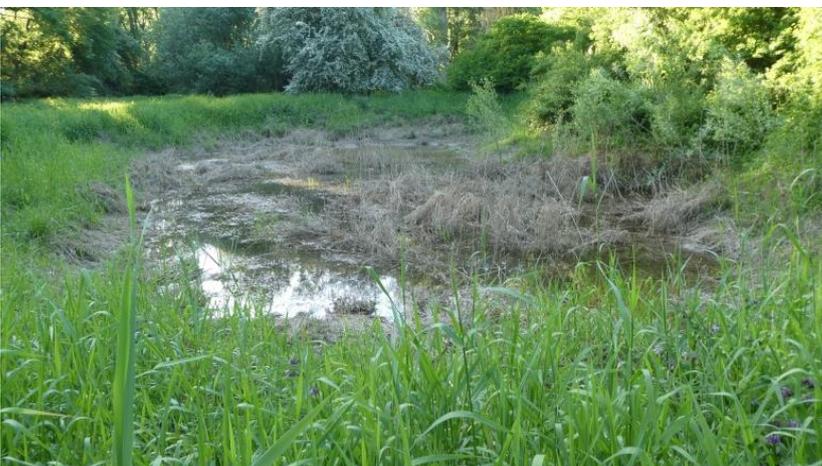
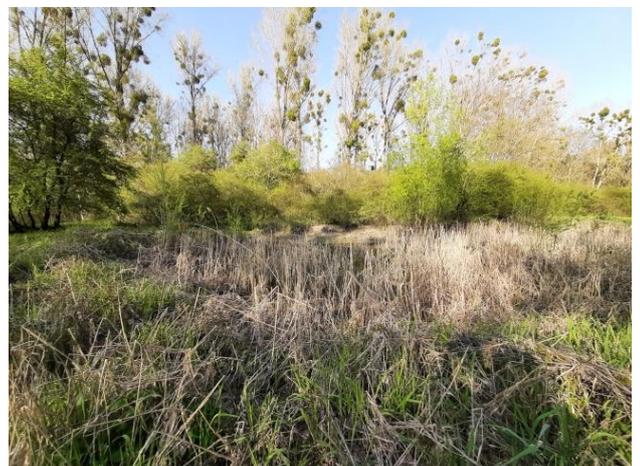
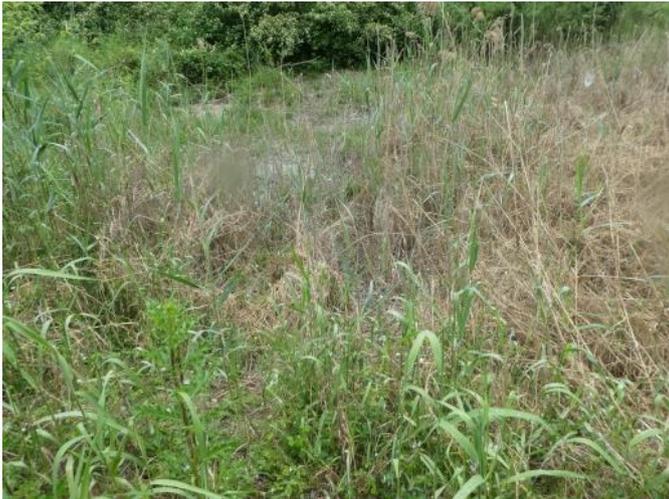
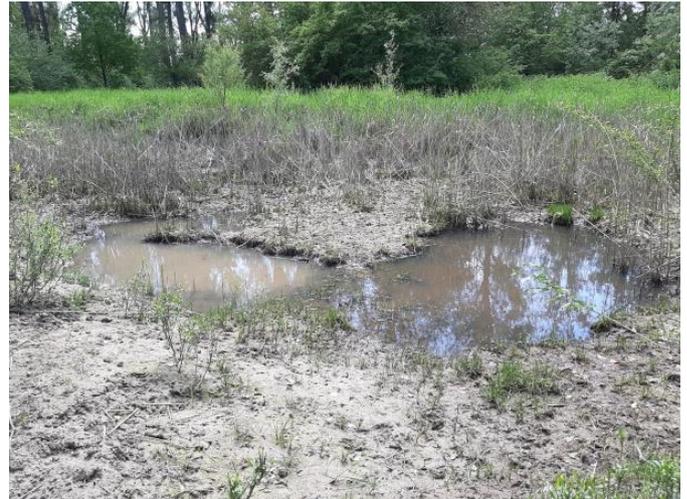
Bei hoher Verdunstung wie im Jahr 2018 trocknet insbesondere das westliche flache Gewässer sehr schnell aus. Auch die starke Verschilfung und Verkrautung fördern einen Wasserentzug. Das östliche Gewässer ist etwas tiefer angelegt und hat vermutlich auch keinen Kontakt zum Grundwasser.

Abbildung 7: Anfang Mai 2018, Gewässerkontur noch sichtbar

Abbildung 8: April 2020, starke Verlandung

Abbildung 9: Mai 2020, Starke Verlandungszeichen, Gewässerstruktur nicht mehr erkennbar

Abbildung 10: Mai 2021, Restpfützen bei hohem Aufwuchs

- Probebohrung zur Ermittlung der Tonschicht und je nach Ergebnis lokale Vertiefungen für einen Grundwasseranschluss.
- Entkrautung und Entschilfung des Gewässers für eine bessere Wasserversorgung und Optimierung als Laichgewässer
- Alternativ: Neuanlage Laichgewässer

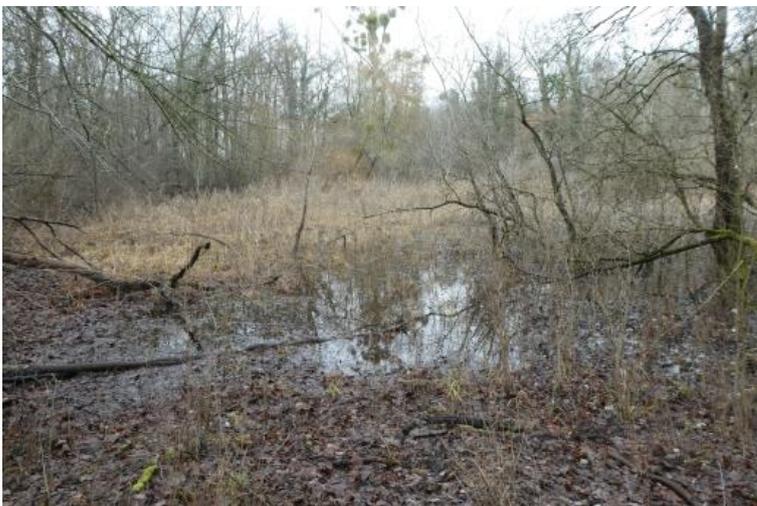
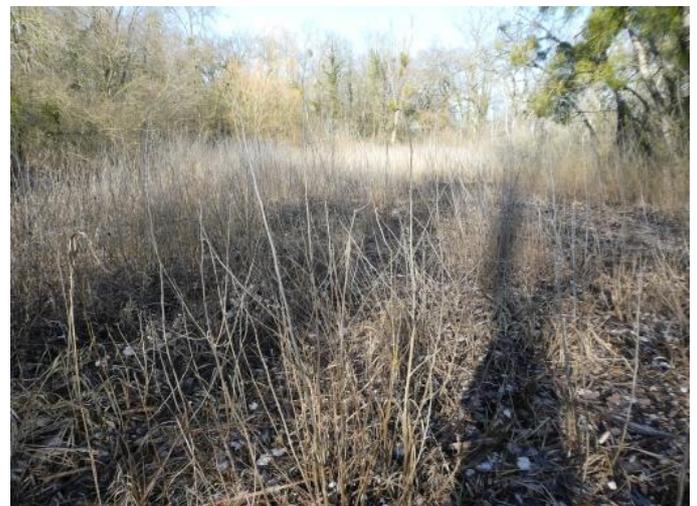
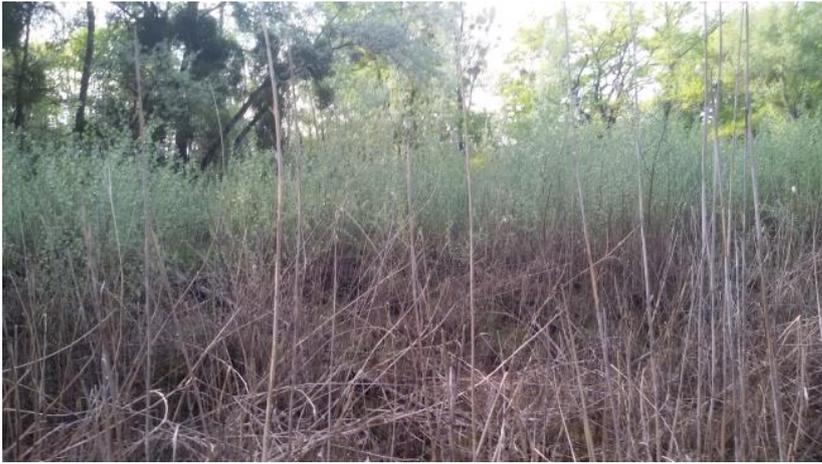
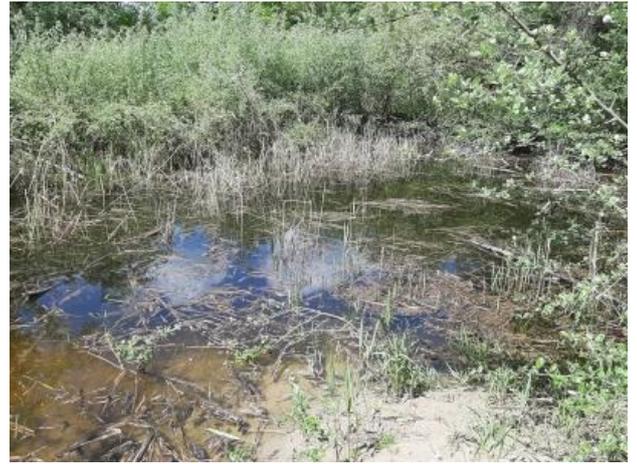
In einer Waldlichtung im NSG Oppenheimer Wäldchen liegen zwei temporär wasserführende Tümpel, die auch von Amphibien aufgesucht werden. Nachweisen konnte ich bisher Knoblauchkröte, Kammolch, Teichmolch und Grünfrosch-Komplex. Durch die direkte Lage am Rhein ist der Wasserstand sehr vom Rheinpegel abhängig und folgt diesem auch innerhalb von Stunden. Vor ein paar Jahren wurde die Lichtung wegen zunehmendem Aufwuchs durch den Forst freigestellt. Inzwischen ist die Lichtung erneut mit Pappel und Weiden zugewachsen, die Stillgewässer stark vom Schilf dominiert und drohen vollständig zu verlanden. Der Boden drumherum ist sehr sandig und grabfähig. Ideal für die Knoblauchkröte und evtl. für die Kreuzkröte bei offener Lichtung.

Abbildung 11: Dezember 2017

Abbildung 12: Februar 2020

Abbildung 13: April 2020, hoher Aufwuchs

Abbildung 14: Mai 2021, Verlandungszeichen

- Erneute Freistellung der Lichtung (alles junge Bäume)
- Freistellung der Gewässer, evtl. auch vertiefen für einen längeren Wassererhalt

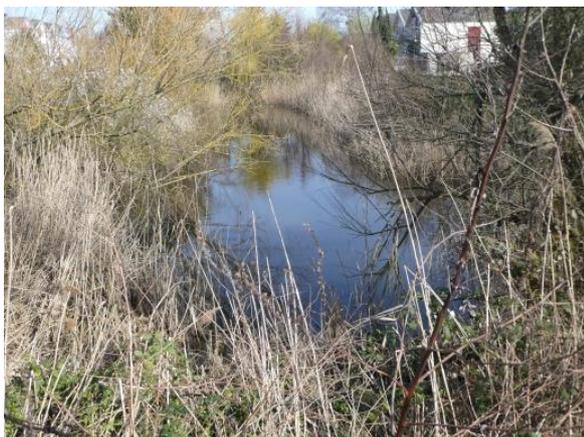
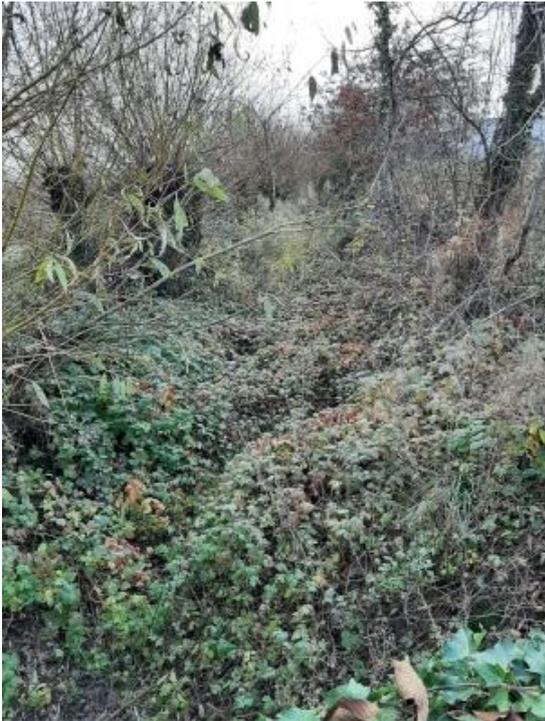
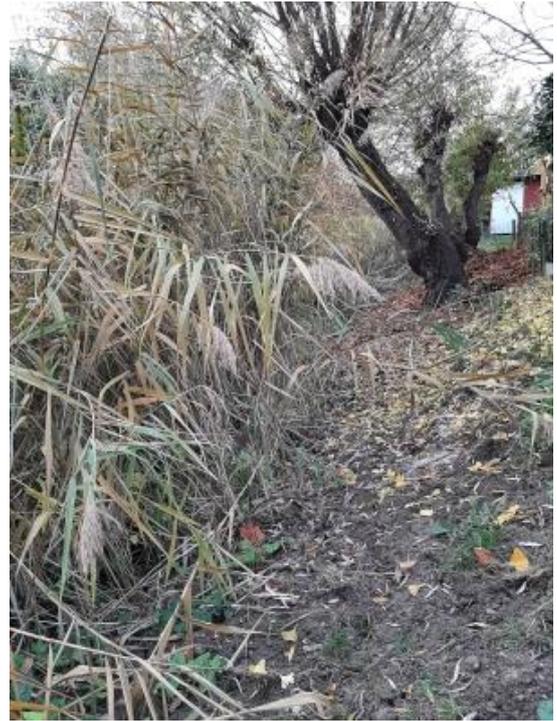
Der Grabenkomplex aus Eich- und Goldgraben soll im Zusammenhang mit den Ausgleichsmaßnahmen zum BPlan Krämereck-Süd noch freigestellt und saniert werden. Beide Gräben sind fast vollständig mit Schilf oder Brombeere zugewachsen. Innerhalb des neuen Wohngebietes wurde ein größeres Gewässer erhalten. Allerdings ist dieses stark mit Sträuchern und Gehölzen im Uferbereich bewachsen, dass ein Auslegen von Fallen oder Keschern nicht möglich ist. Die Genese des Gewässers ist unbekannt.

Abbildung 15: namenloses Gewässer innerhalb des Neubaugebiets März 2020

Abbildung 16: Goldgraben im November 2021

Abbildung 17: Eichgraben im November 2021

- Freistellung von Eich- und Goldgraben vor der nächsten Laichzeit
- Schaffung von Zuwegungen zum verbliebenen Gewässer
- Bewertung Landhabitats
- Amphibienmonitoring
- Evtl. Sanierungsplan

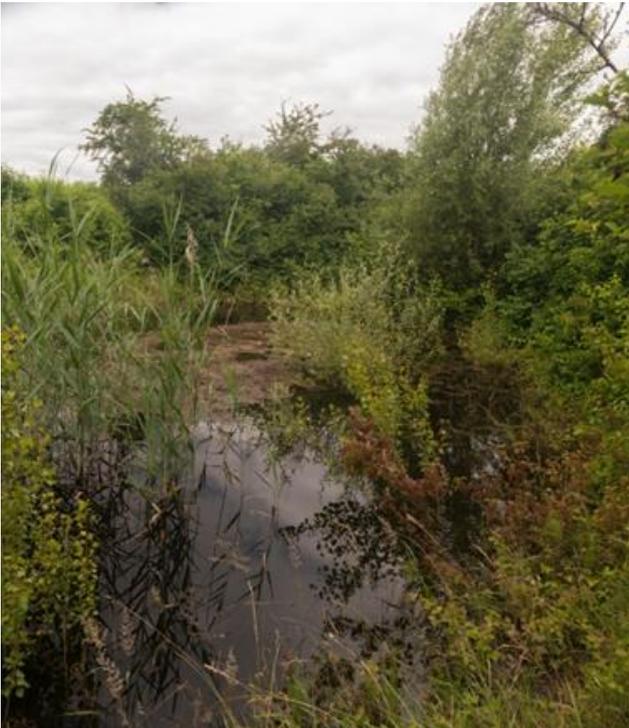
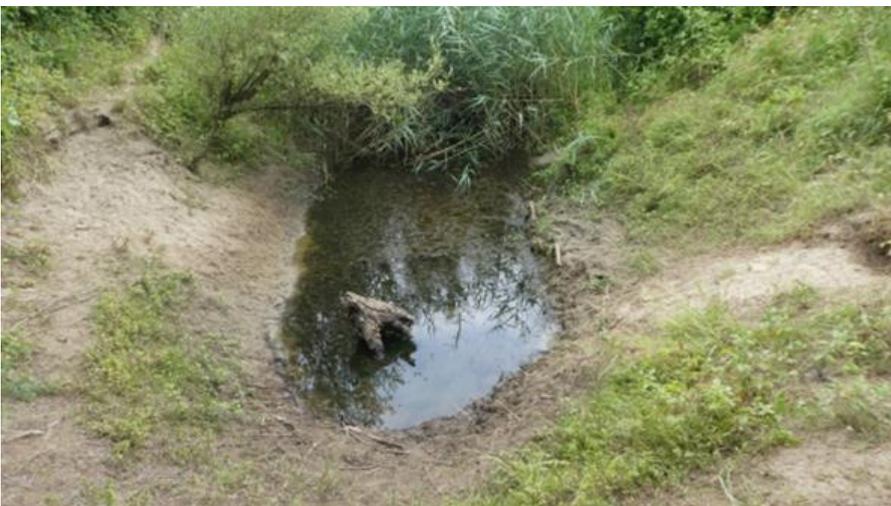
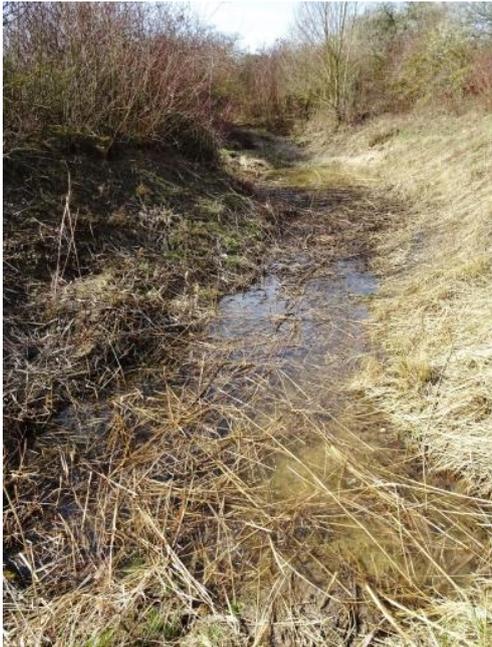
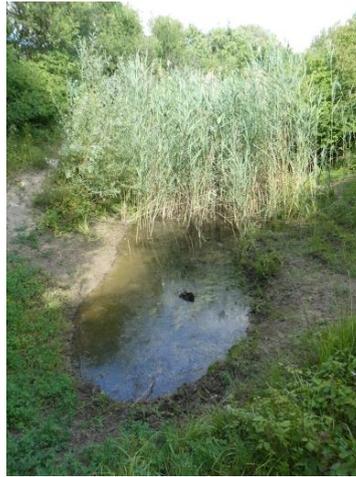
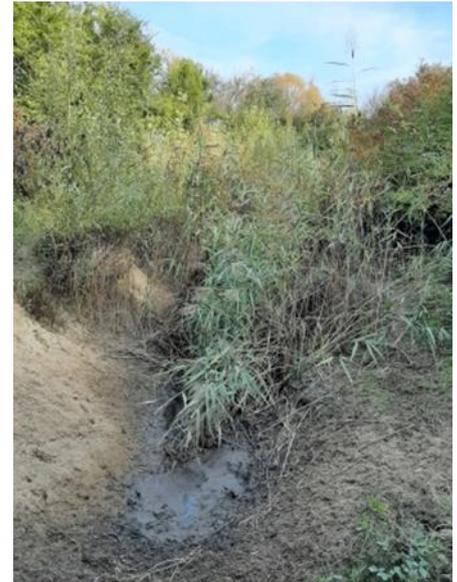
Als Laichgewässer durch starken Schilfaufwuchs und Gehölze im Uferbereich mit überwiegender Beschattung eingeschränkt. Neben dem Gewässer Nr.10 am Viehweg und Nr. 8 Rohrlache/ Eichgraben ist es eines der drei einzigen Laichgewässer im Oppenheimer Unterfeld. Die große Bedeutung dieses Gewässers ist vor allem im Biotopverbund zu den anderen Gewässern in der Agrarlandschaft zu sehen. Zu Nr.10 am Viehweg liegen 500m Luftlinie, zu Nr.8 (Rohrlache) knapp 1000m. Eine dauerhafte Pflege dieses kleinen und wichtigen Gewässers ist somit notwendig. Ein weiterer Vorteil dieses kleinen Gewässers liegt in seiner Abgeschlossenheit und unterliegt somit wenig menschlicher Störung. Eine Aufgabe dieses Tümpels könnte nur durch Neuanlage von Laichgewässern in der direkten Umgebung kompensiert werden. Neuanlagen im Oppenheimer Unterfeld sind in jedem Fall erwünscht um den Biotopverbund zu fördern.

Im März 2019 wurde das Gewässer samt Uferbereich bei sehr geringem Wasserstand durch die NABU-Gruppe Rhein-Selz manuell geräumt. Das Schilf und einige Gehölze wurden entfernt und abgeräumt. Aufgrund der niedrigen Wasserstände in den Jahren 2019 und 2020 sowie eine anzunehmende hohe Nährstoffverfügbarkeit in der intensiv bewirtschafteten Agrarlandschaft war 2021 wieder ein hoher Aufwuchs von Schilf zu verzeichnen. Durch die starke Abhängigkeit vom Rheinpegel entspricht es einem temporären Gewässer, sodass einerseits Prädatoren weniger Chancen haben, andererseits die erfolgreiche Metamorphose sehr stark von der Wasserverfügbarkeit abhängt. Das direkte Umfeld besteht aus dichten Gehölzen, das auch als Unterstand durch Wild frequentiert wird. Auch der sandige Boden käme z.B. der Knoblauchkröte sehr zugute. Dr. Viertel konnte 2012 noch Knoblauchkröten hier nachweisen.

*Abbildung 18: Juli 2016, Top-Gewässer*

*Abbildung 19: Juli 2018, mehr als zwei Drittel mit Schilf bewachsen*

Abbildung 20: März 2019 nach Räumung

Abbildung 21: Juli 2020, Schilf ist stark nachgewachsen.

Abbildung 22: Oktober 2021

- Freistellung des Gewässers von Schilf und der Uferbereiche von Gehölzen
- Prüfen der Pachtverträge der angrenzenden Flächen auf Kündigung und Wiederherstellung von artenreichem Grünland als Landhabitat
- Alternativ Neuanlage von Laichgewässern im Oppenheimer Unterfeld zur Verbesserung des Angebotes und Förderung des Biotopverbundes

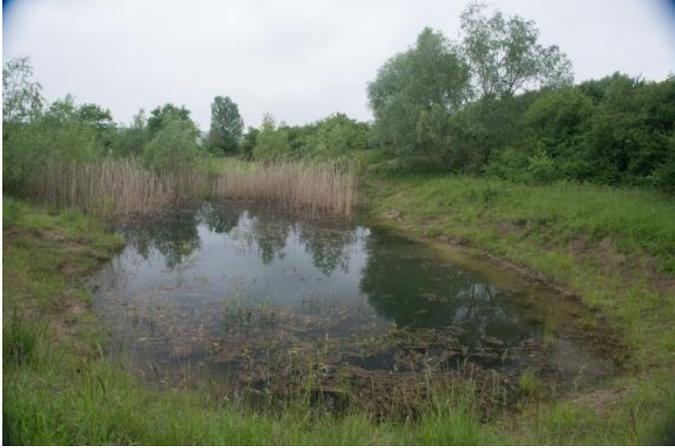
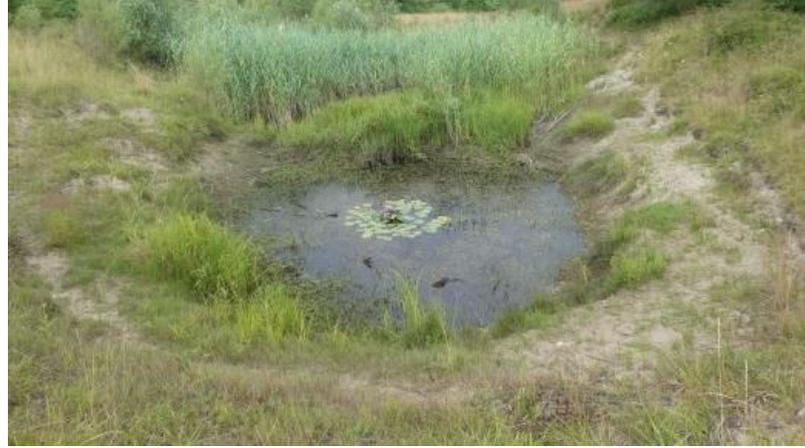
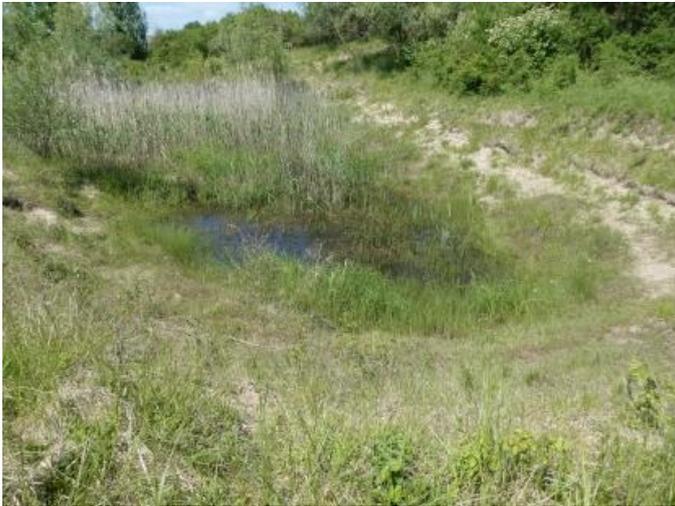
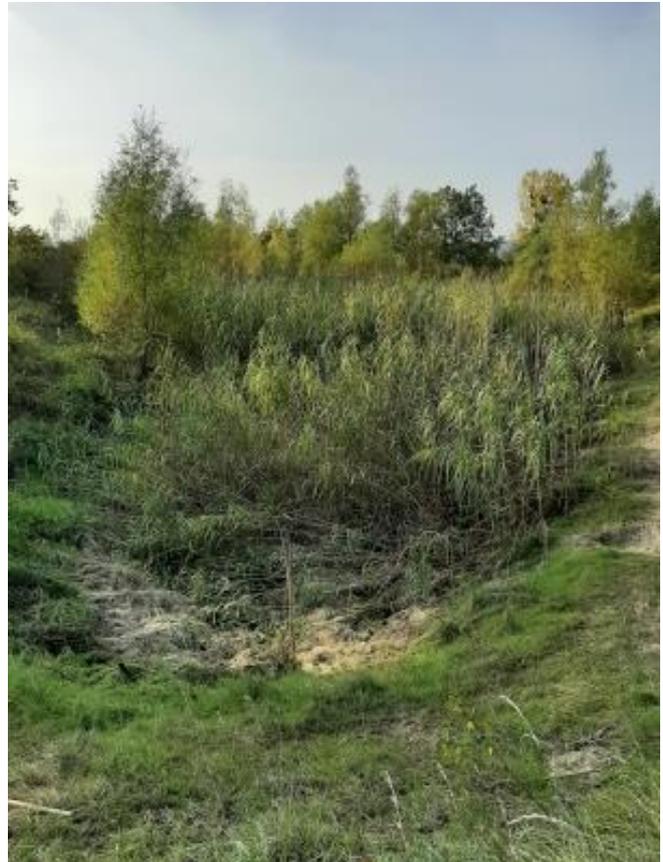
Auch hier ist eine stark zunehmende Verlandung durch Schilf, Rohrkolben und Gehölze festzustellen. Das Gewässer ist Teil einer Ausgleichsfläche für das Baugebiet Stadtrand-Ost von 2004. Auch dieses Gewässer ist ein wichtiger Bestandteil des Biotopverbundes. Es liegt innerhalb einer inzwischen ca. sechs Hektar großen Fläche, die aus unterschiedlichen Ausgleichsflächen seitens der Stadt Oppenheim und dem LBM besteht. Die Fläche besteht zu etwa gleichen Teilen aus Offenlandschaft und kleinen Wäldchen. Sie ist kleinstrukturiert mit Wiesen- Hecken- und Gehölzanteilen. Der naturschutzfachliche Wert innerhalb der intensiven Agrarlandschaft ist hoch. Menschliche Störungen sind hier ab und an durch Jugendliche zu beobachten, die im Hochsitz „chillen“ oder durch die Jäger und Anlieger der Gärten.

Abbildung 23: Mai 2016. Das Schiff befindet sich nur im westlichen Teil

Abbildung 24: Juli 2018. Das Schiff hat über die Hälfte des Tümpels erobert

Abbildung 25: Mai 2020. Niedriger Wasserstand und zunehmende Verlandung

Abbildung 26: Oktober 2021. Vom Gewässer ist nichts mehr übrig

- Dringende und gewässerschonende Teil-Freistellung des Gewässers von Schilf und Gehölzen
- Vorherige Entnahme des Tannenwedels mit Wiedereinsetzen nach der Maßnahme
- Teilentbuschung der Wiese
- Strukturanreicherung für Zauneidechse und Amphibien: z.B. Holzstapel und Sandhügel
- Neuanlage von Laichgewässern im Oppenheimer Unterfeld zur Verbesserung des Angebotes und Förderung des Biotopverbundes

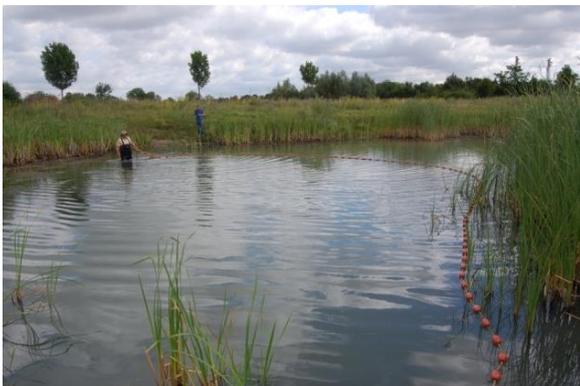
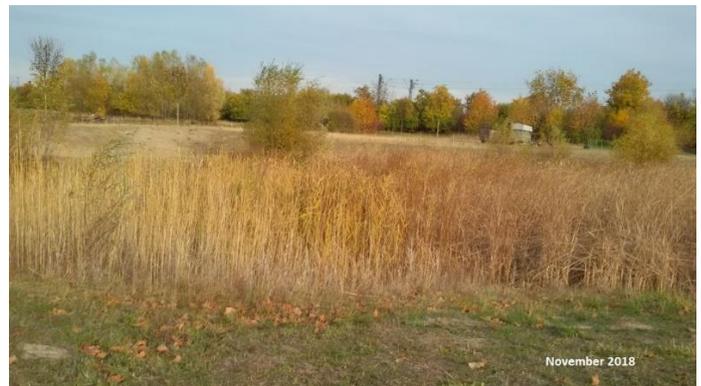
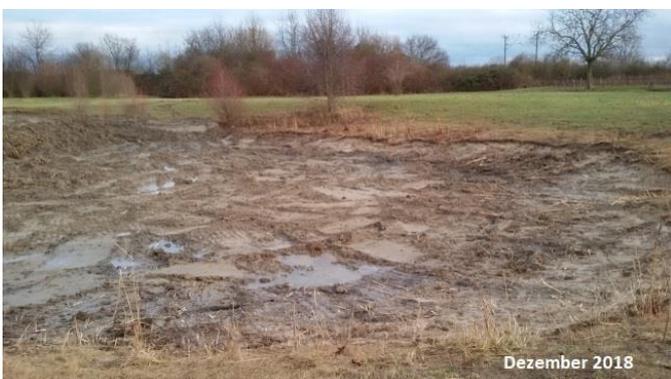
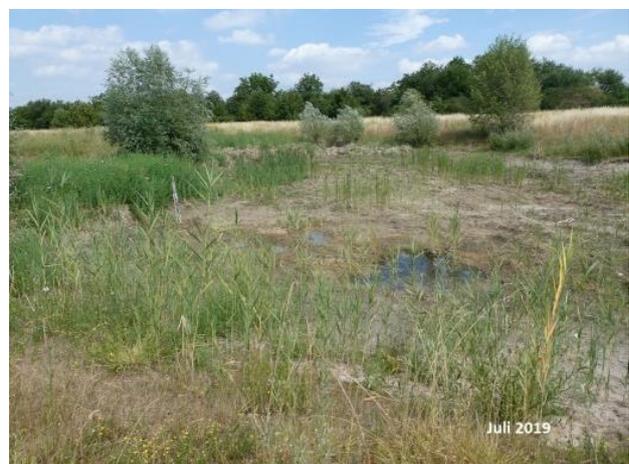
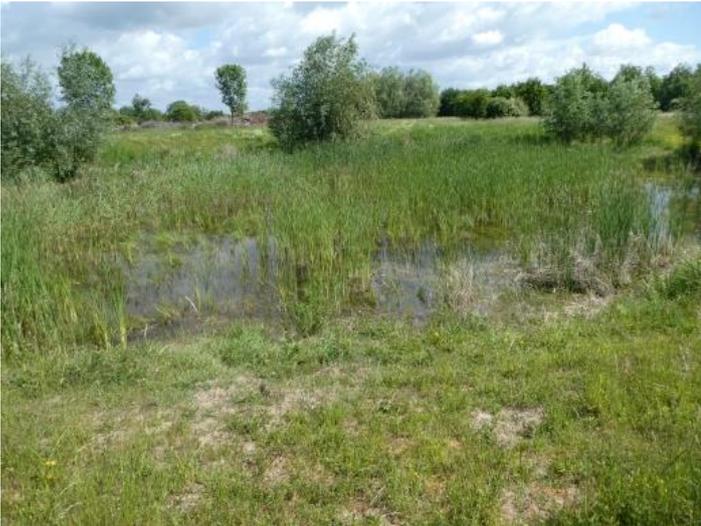
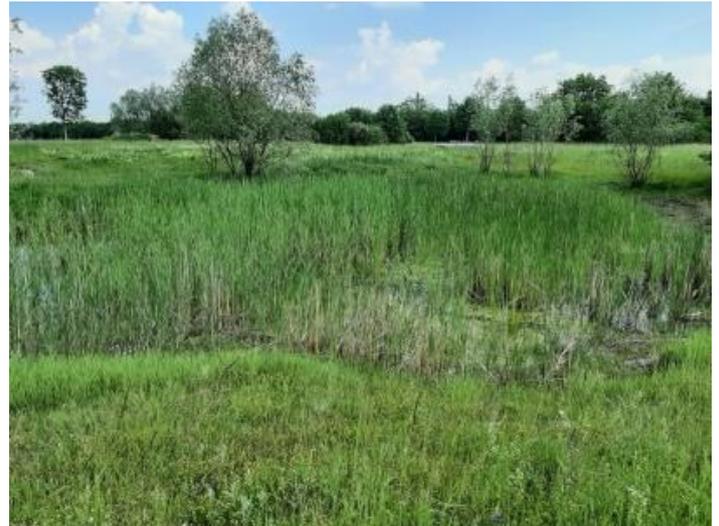
Von den insgesamt sieben Tümpeln ist der südlich gelegene der Größte und auch der älteste Tümpel in diesem Gewässerkomplex. Als eine von mehreren Kompensationsmaßnahmen für die neue B9 wurde er ca. 2010 durch den LBM angelegt. Wegen Fischbesatz wurde er 2015 im Rahmen des Projektes *Lebensader Oberrhein* abgefischt und abgeflacht um ein temporäres Austrocknen zu gewährleisten. Die Abflachung erfolgte durch Anlage eines weiteren Tümpels in unmittelbarer Nachbarschaft und Einbringen der ausgehobenen Erdmassen in den Ursprungstümpel. Aufgrund starker Verlandung mit Schilf und Rohrkolben wurde er im Dezember 2018 per Bagger entkrautet. In den folgenden Jahren war der Aufwuchs von Schilf und Rohrkolben erneut stark angewachsen, sodass 2021 praktisch das ganze Gewässer wieder mit Vegetation überwachsen war. Dieser massive Aufwuchs in kurzer Zeit wird sicherlich gefördert durch den Wassermangel und die zunehmende Sonneneinstrahlung. Auch die Abflachung durch Eintrag des Bodenaushubs des Nachbartümpels hat mit dem damit verbundenen Nährstoffeintrag sicherlich auch dazu beigetragen. Da dies ein bevorzugtes Laichgewässer für Knoblauchkröte, Kamm- und Teichmolch darstellt, müssen wieder freie Wasserflächen hergestellt werden.

Abbildung 27: Juli 2015 beim Abfischen, noch große Freiwasserfläche vorhanden

Abbildung 28: November 2018, starke Verlandung

Abbildung 29: nach Entkrautung

Abbildung 30: erneuter Aufwuchs

Abbildung 31: Mai 2020

Abbildung 32: Juni 2021

- Da die Entkrautung kaum erfolgreich war, sollten Maßnahmen für einen längerfristigen Erfolg angepasst werden. Schilf und Rohrkolben müssen samt Wurzeln entfernt werden, was einer praktischen Vertiefung des Gewässers gleichkommt.

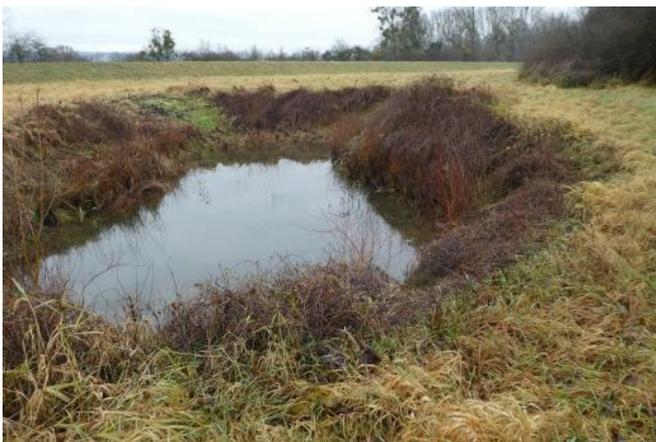
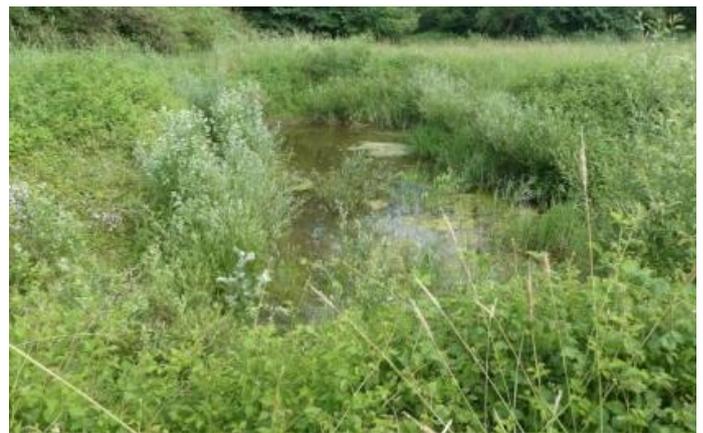
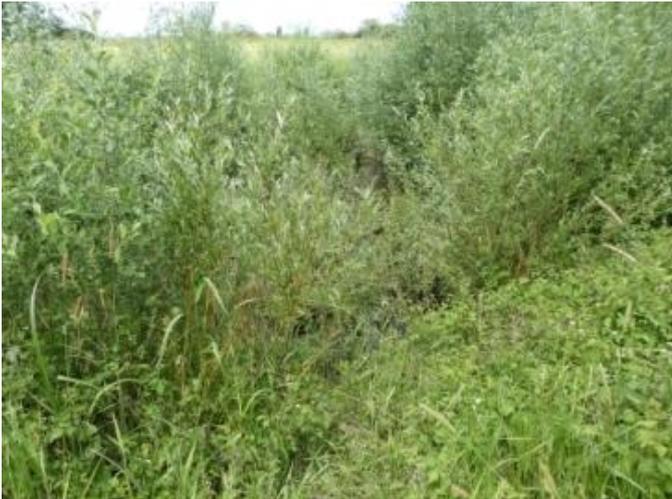
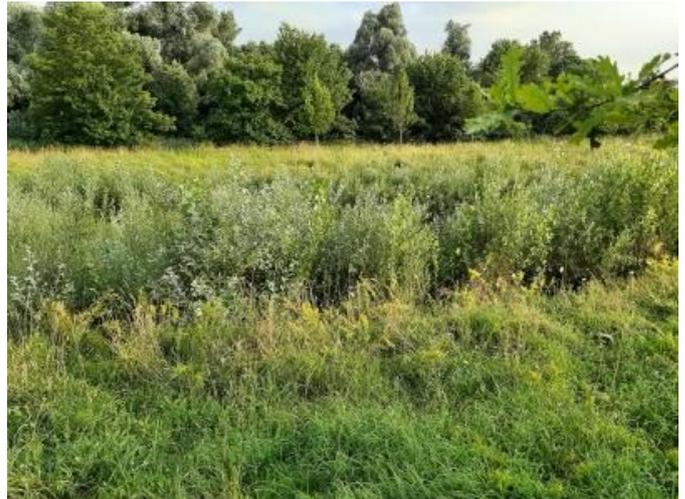
Vermutlich in den 90ern wurde dieses Gewässer im Rahmen des Artenschutzprojektes *Auen-Amphibien* vom LfU angelegt. Er liegt wasserseitig vom Damm in Dienheimer Gemarkung. Inzwischen ist er vollständig mit Weiden zugewachsen. Die Ufer sind eher steil angelegt. Da auch hier, selbst bei sehr starker Verlandung Amphibien (Kamm-Molch, Teichmolch, Grünfrosch) und Barren-Ringelnatter nachweisbar sind, ist es als wertvolles Laichgewässer einzustufen. Die umgebenden Rhein- und Dammwiesen mit angrenzenden Hecken und Gehölzen werten den Lebensraum weiter auf.

Abbildung 33: Dezember 2017

Abbildung 34: Juni 2018

Abbildung 35: Mai 2020

Abbildung 36: Juli 2021

- Freistellung des Gewässers und der Ufer von Vegetation
- Abflachung der Uferbereiche

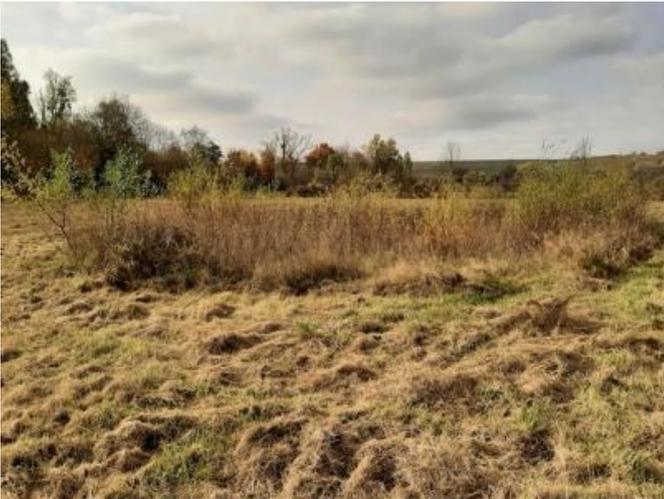
Abbildung 37: Empfehlung: Abraum des Mahdgutes, Freistellung der Ufer von Weiden, zusätzliche Strukturen anbringen.

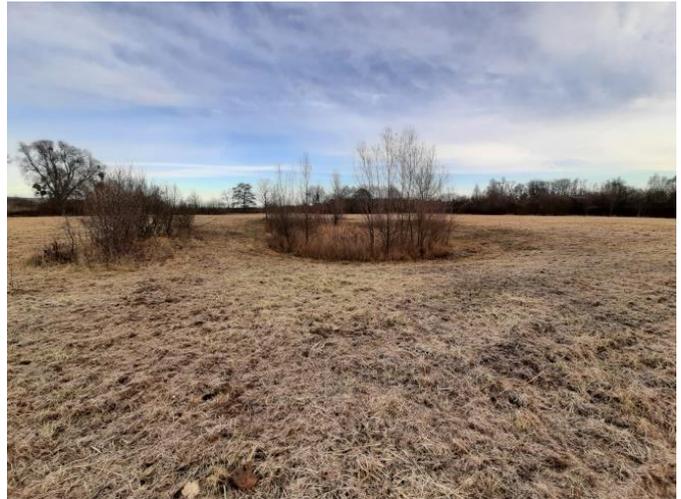
Abbildung 38: hier wurde großflächig gemulcht, insgesamt strukturlos, Gewässerufer stark bewachsen

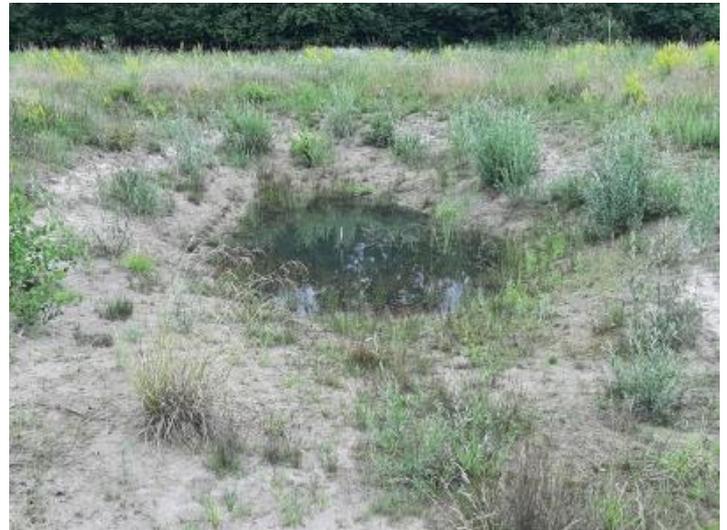
Abbildung 40: Ufer noch zur Hälfte vegetationsfrei. Der Weidenaufwuchs ist nicht zu übersehen.

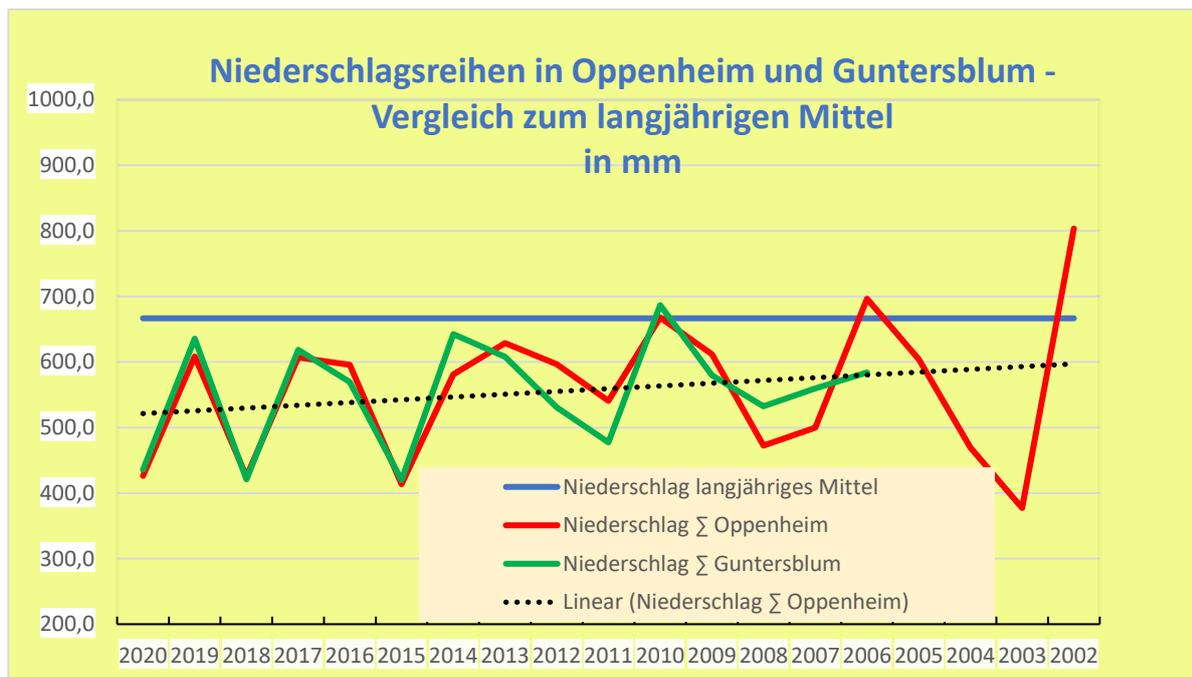
Rheinhessen gilt seit jeher als regenarme Region. Die durchschnittliche Niederschlagshöhe in Oppenheim und Guntersblum im langjährigen Mittel beträgt 666,6mm/a. Seit 2003 sinken die Jahresniederschläge und liegen deutlich unter dem langjährigen Mittel. Der Trend ist weiterhin sinkend. S. Abb. 41.

Abbildung 41: Vieljähriges Mittel DWD (von 1961 bis 1990): Gernsheim;  
 Quelle: Agrarmeteorologie\Wetterdaten\Rheinhessen (rlp.de)

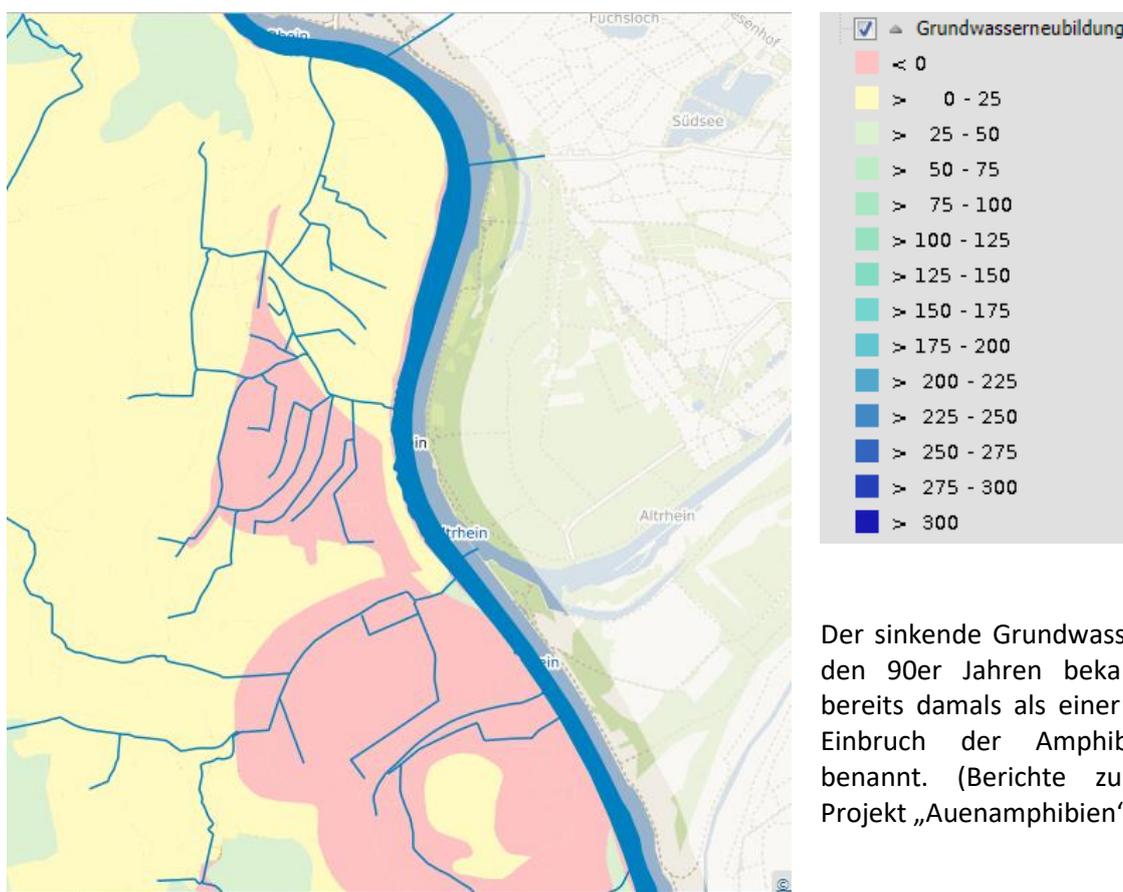
Die Grundwassererneubildung in der Rheinaue ist gleichfalls auf niedrigem Niveau. 2020 wurde in großen Teilen kein Grundwasser erneuert. Siehe Abb. 42.

Abbildung 42: Grundwassererneubildung;  
 Quelle: Karte Grundwassermessstellen (rlp-umwelt.de)

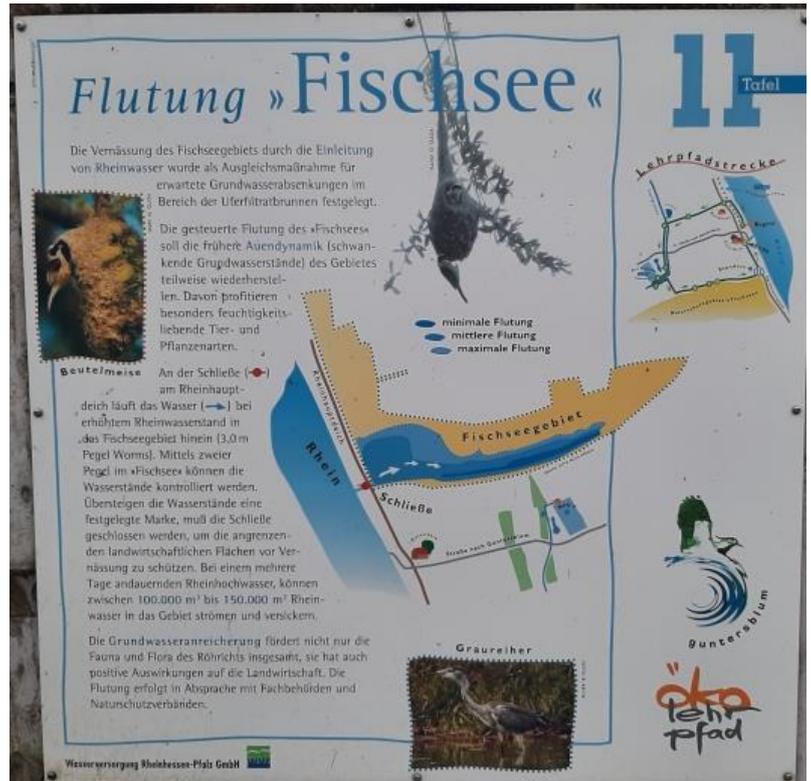
Abbildung 44: Infotafel des WVR

Ein aktuelles Beispiel hierfür ist das NSG Fischsee in Guntersblum. Dort wurde dem Trinkwasserversorgungsunternehmen WVR als Kompensationsmaßnahme für den Bau der Uferfiltratbunnen in Guntersblum, die Einleitung von Rheinwasser in den Fischseegraben ab einem Wormser Rheinpegel von 3,0 m vorgegeben. Ist ein bestimmter Wasserstand innerhalb des NSG Fischsees erreicht, wird die Einleitung wieder beendet S. Abb 44.

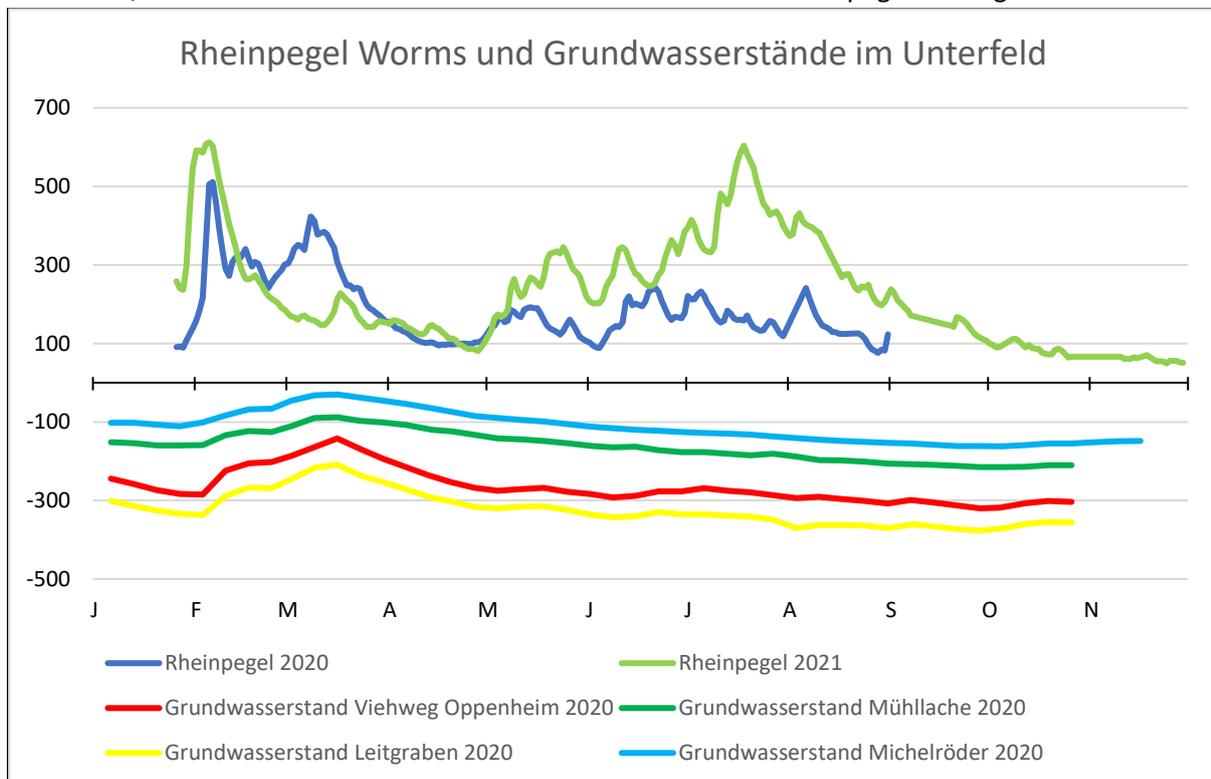
Betrachtet man den Rheinpegel Worms im Jahresverlauf, wären im Vergleich zum Jahr 2020 im Jahr 2021 gerade zur Aktivitätszeit der Lurche mehrere Gelegenheiten analog zur Flutung Fischsee gewesen, das Grabensystem über die Hochwasserwellen des Rheins zu befüllen. S. Abb. 46. Aus der Grafik ist auch erkennbar, dass die Grundwasserstände im Unterfeld stark vom Rheinpegel abhängen.

Abbildung 45: Verlauf des Rheinpegels Worms und der Grundwasserstände, Die Grundwasserstände für 2021 sind leider noch nicht veröffentlicht.
